CHIESA DI SANTA MARIA MADDALENA - BIENNO (BS)

Intervento di restauro del portale ligneo intagliato.

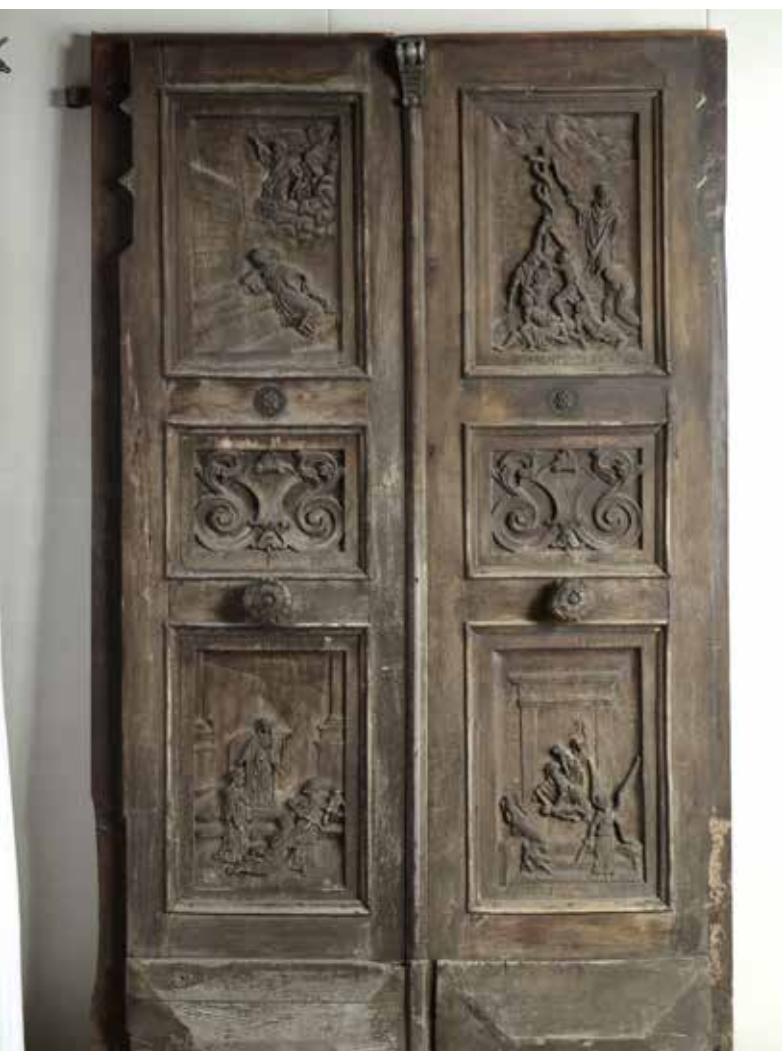
Portale ligneo prima dell'intervento

Il portale ligneo, esposto per quasi ottant'anni alle avversità atmosferiche, risultava particolarmente degradato. Si notavano infatti le seguenti problematiche:

Sconnessioni delle tavole di costruzione;

Spaccature del legno soprattutto nelle specchiature a causa dell'igroscopicità della specie legnosa;

Inaridimento dell'essenza legnosa soprattutto nella parte inferiore;

Deterioramento della vernice protettiva;

Presenza di colonie fungine;

Ingrigimento dell'essenza legnosa a causa dell'effetto del fungo cromogeno;

Il portale è stato dapprima sottoposto a trattamento antiparassitario applicando prodotto contenente il principio attivo Permetrina, lasciato agire per 20 giorni (tempo necessario per debellare eventuali insediamenti in stato larvale di insetti xilofagi). Successivamente il portale è stato sottoposto alle cure della falegnameria con opportuni incollaggi di parti sconnesse con colla vinilica e l'integrazione delle modanature di contorno mancanti, ricercando lo stesso tipo di essenza legnosa riconosciuta come castagno. Sono seguite le delicate fasi di pulitura con la rimozione completa della vernice, apposta forse dallo stesso autore (gomma lacca), che, per effetto delle radiazioni UV e dell'azione degli agenti atmosferici, appariva annerita e cristallizzata in superficie. La pulitura è stata eseguita utilizzando, a più riprese, applicazioni di Etanolo tramite impacchi e soluzioni addensate.

Dopo aver eseguito la stuccatura, consistente nella sigillatura delle fessurazioni e dei dislivelli delle parti modanate e dei fondi, utilizzando segatura di legno e colla vinilica, il portale è stato mordenzato con mordente all'acqua per ottenere la riequilibrio cromatica generale. Come impregnante che svolgesse attività di consolidamento e prevenzione in profondità è stato impiegato Regal Rez, seguito da applicazione di protettivo finale all'acqua. Tutte le parti di ferramenta, dopo essere state pulite con prodotto disossidante, sono state trattate con blocca ruggine e finitura con olio di lino cotto.

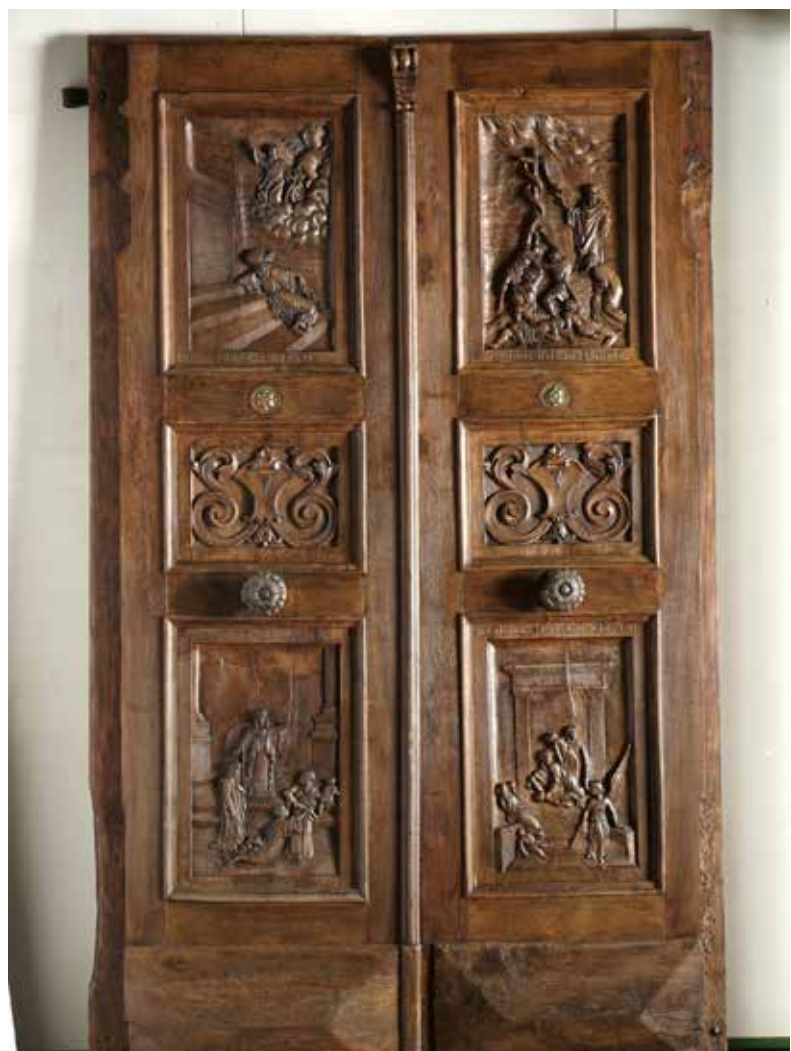
Portale ligneo dopo l'intervento

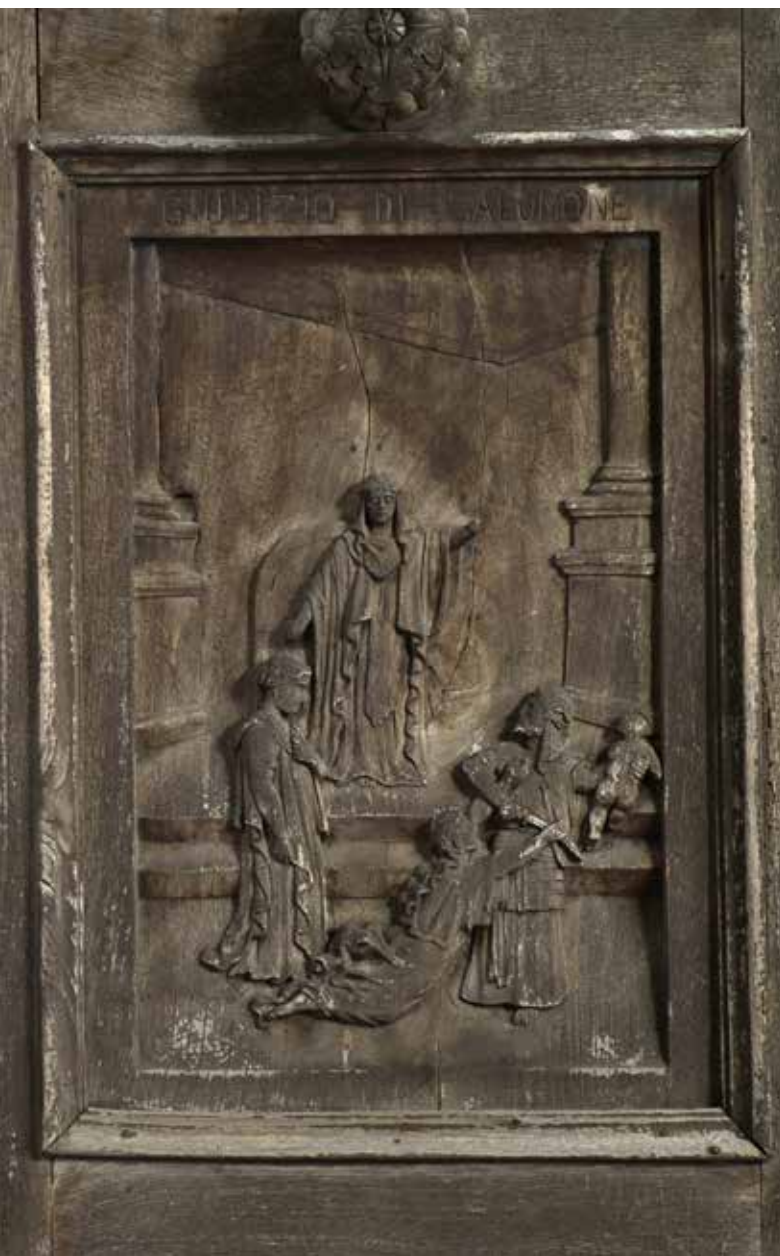
Particolare prima dell'intervento

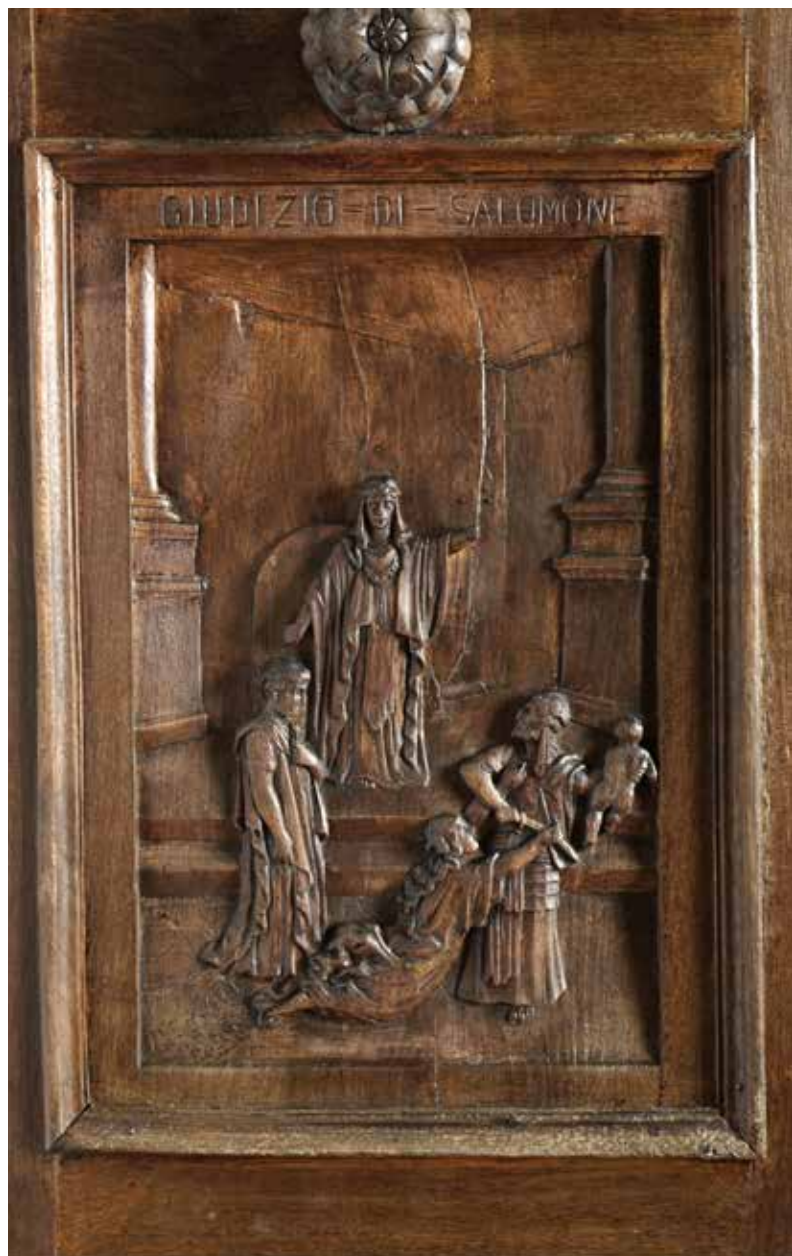
Particolare dopo l'intervento
