Chiesa di S. Spirito - Cologna Veneta (Verona)

Restauro soffitto ligneo - XVII sec.

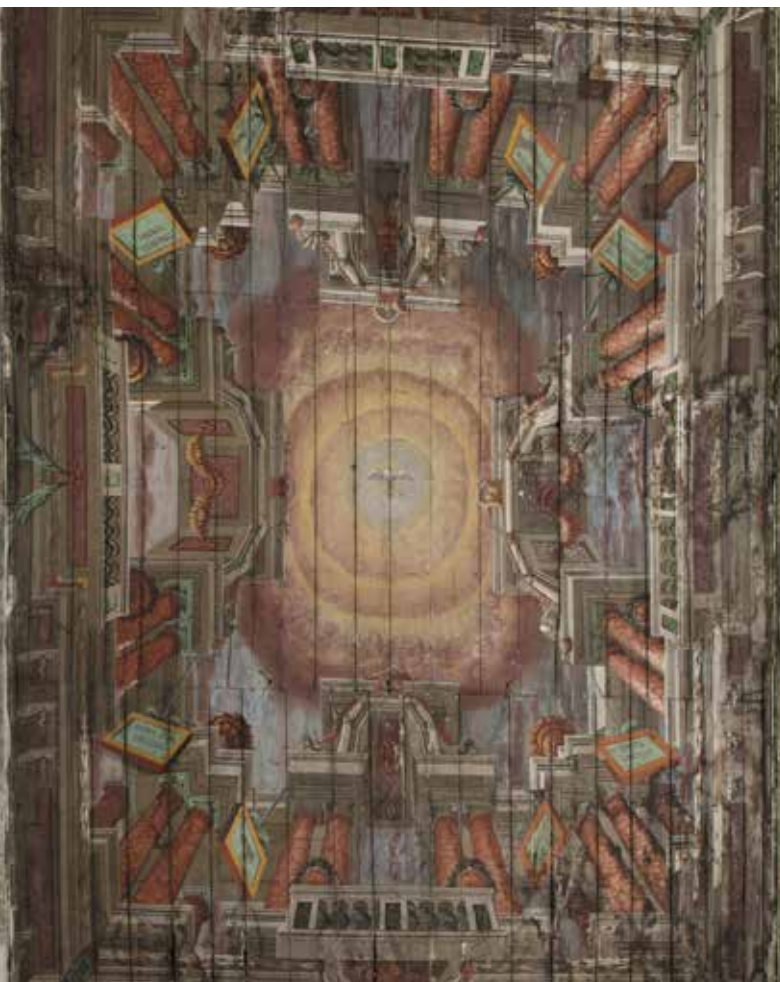
PRIMA DELL'INTERVENTO

STATO DI CONSERVAZIONE

Il soffitto policromo, raffigurante uno scenario prospettico che sfocia nell'apertura di un cielo ove si staglia lo Spirito Santo, venne realizzato su tavolato di abete utilizzando pigmenti legati con collante proteico. Nel corso del tempo, infiltrazioni di acqua piovana proveniente dal manto di copertura dissestato, contribuì a decomporre localmente l'essenza legnosa, provocandone il degrado e favorendo la nascita di colonie fungine e attacchi da parte di insetti xilofagi.
